**EVALUACIÓN DE LAS CAUSAS DE ASENTAMIENTO Y
AGRIETAMIENTO DE LAS CONSTRUCCIONES EN LA
URBANIZACIÓN RESIDENCIAL VILLA MÉDICA
DE LA CIUDAD DE JULIACA**

EVALUACIÓN DE ASENTAMIENTOS Y AGRIETAMIENTOS EN VIVIENDAS DE LA URBANIZACIÓN RESIDENCIAL VILLA MÉDICA

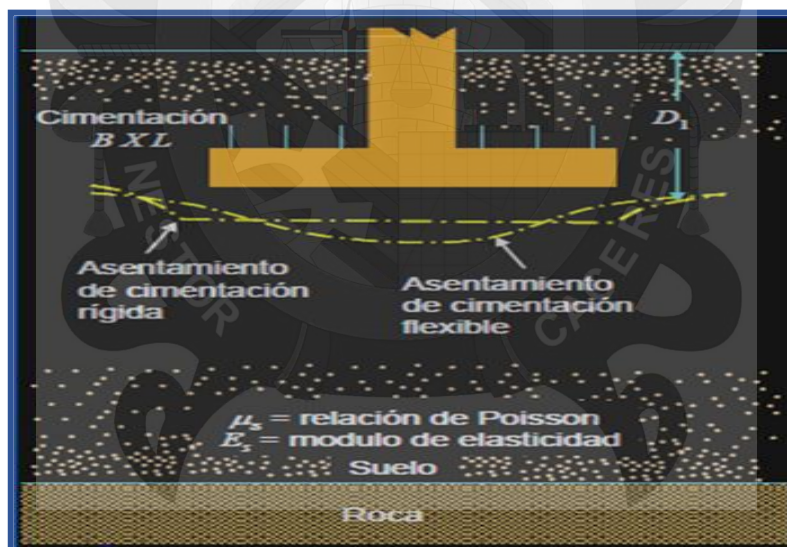
FIGURA 7
ASENTAMIENTO DE CIMENTACIÓN RÍGIDA

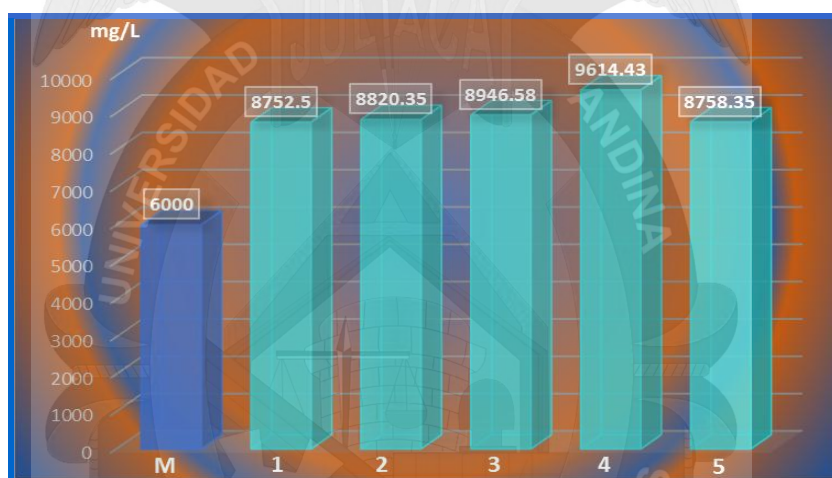
GRÁFICO DE CONTAMINACIÓN DE CLORUROS EN EL AGUA DE CIMENTACIÓN EN LAS CIMENTACIONES DE LA URBANIZACIÓN VILLA MÉDICA DE JULIACA

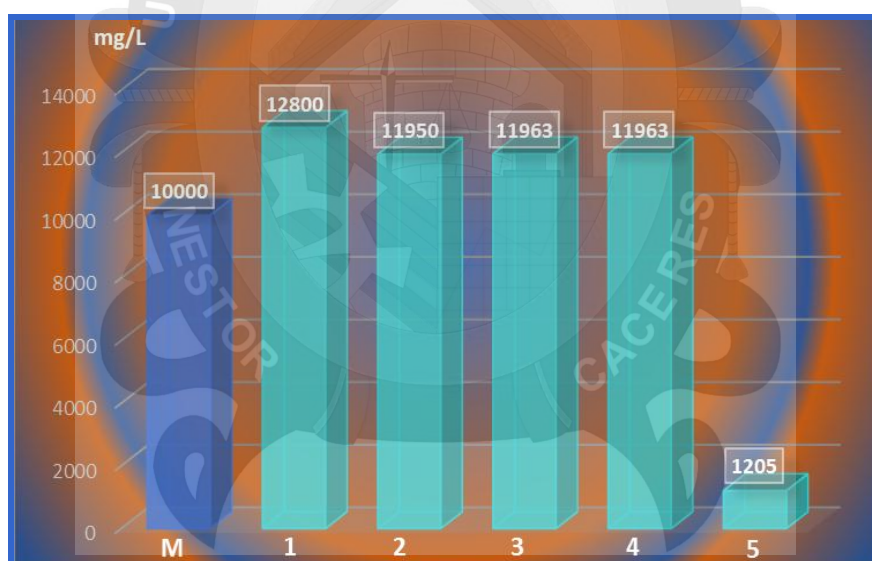
GRÁFICO DE CONTAMINACIÓN DE SULFATOS EN EL AGUA DE CIMENTACIÓN EN LAS CIMENTACIONES DE LA URBANIZACIÓN VILLA MÉDICA DE JULIACA

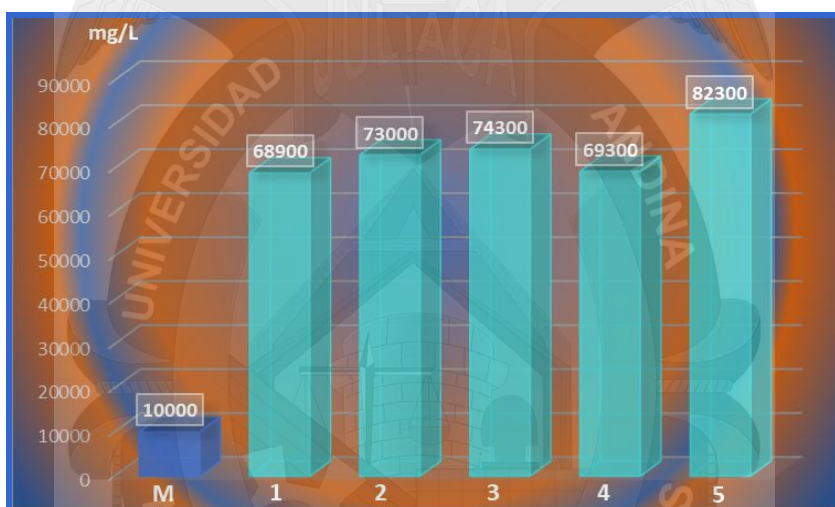
GRÁFICO DE CONTAMINACIÓN DE SULFATOS EN EL SUELO DE LAS CIMENTACIONES EN LA URBANIZACIÓN VILLA MÉDICA DE JULIACA

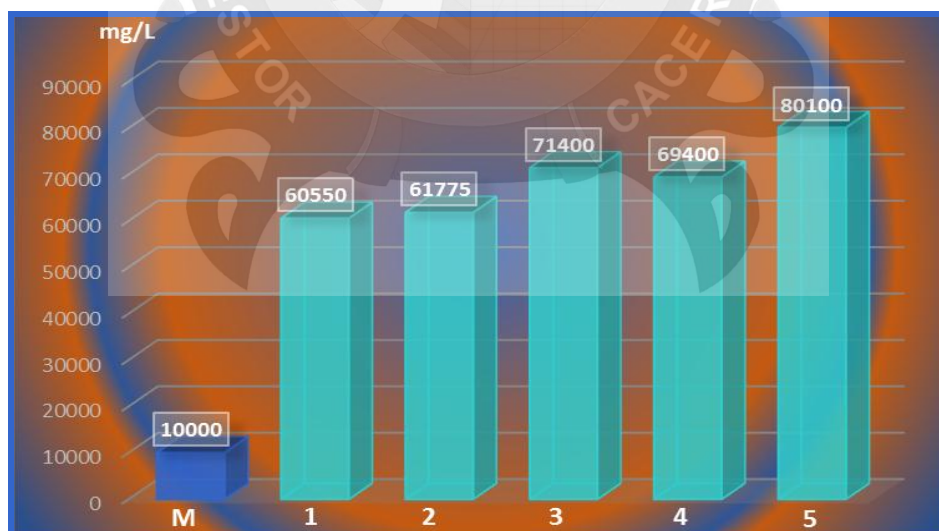
GRÁFICO DE CONTAMINACIÓN DE SULFATOS EN EL SUELO DE LAS CIMENTACIONES EN LA URBANIZACIÓN VILLA MÉDICA DE JULIACA

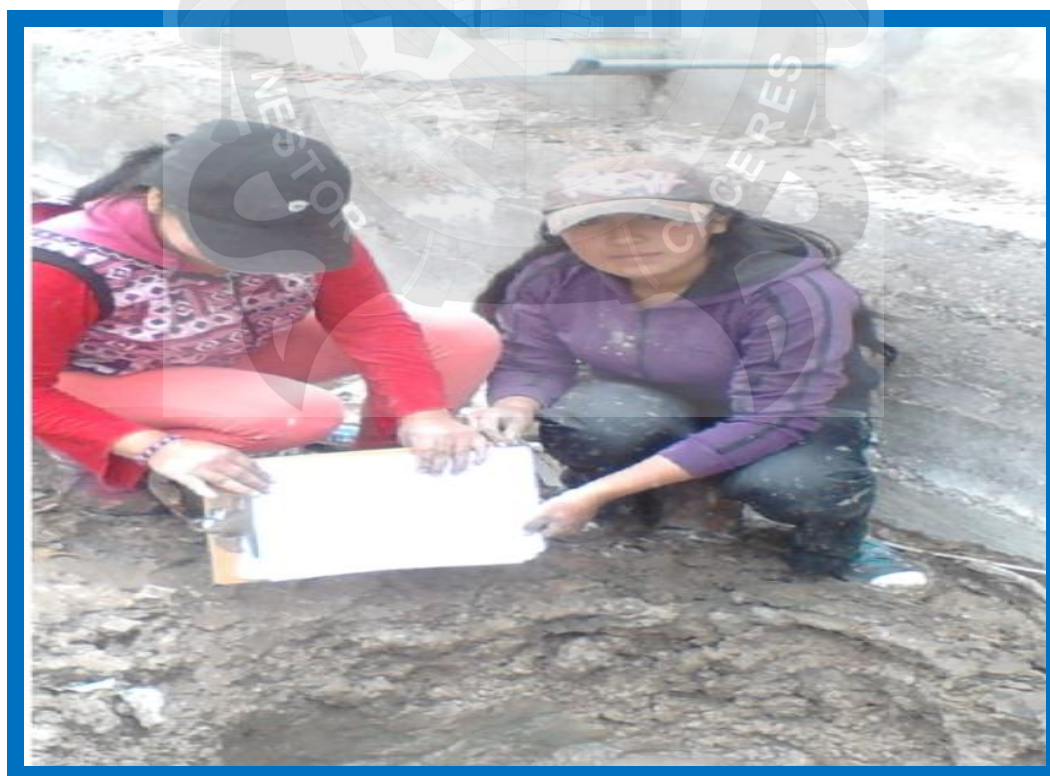
FOTOGRAFÍA 01: Se muestra la construcción de calicatas para la obtención de muestras – Urbanización Residencial Villa Médica – Juliaca.

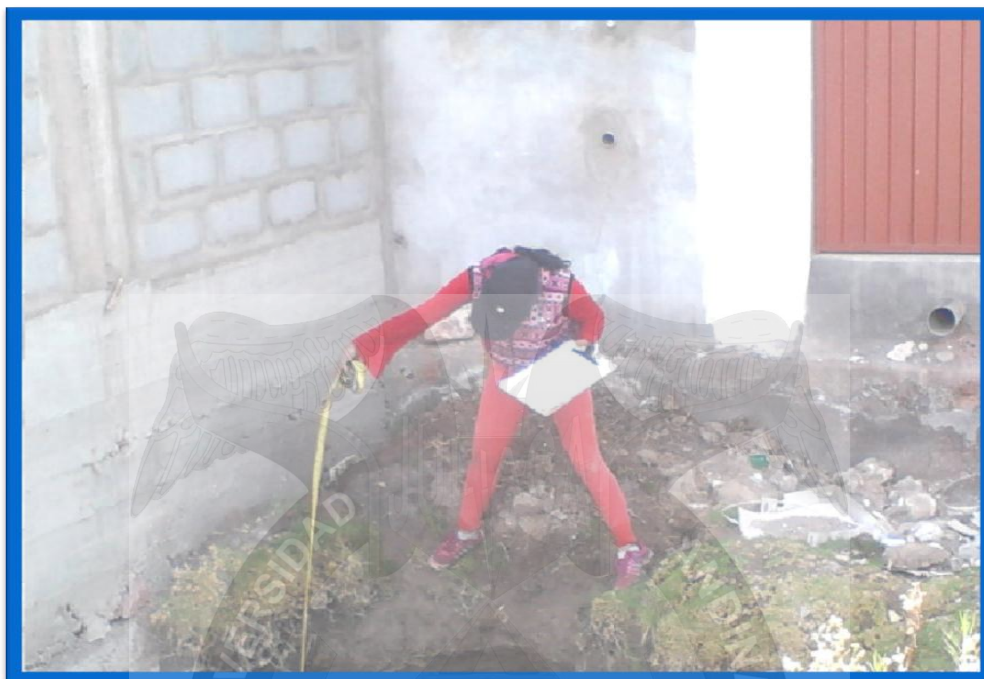
FOTOGRAFÍA 02: Se muestra la medición de la profundidad de la calicata para la obtención de la muestra – Urbanización Residencial Villa Médica – Juliaca.

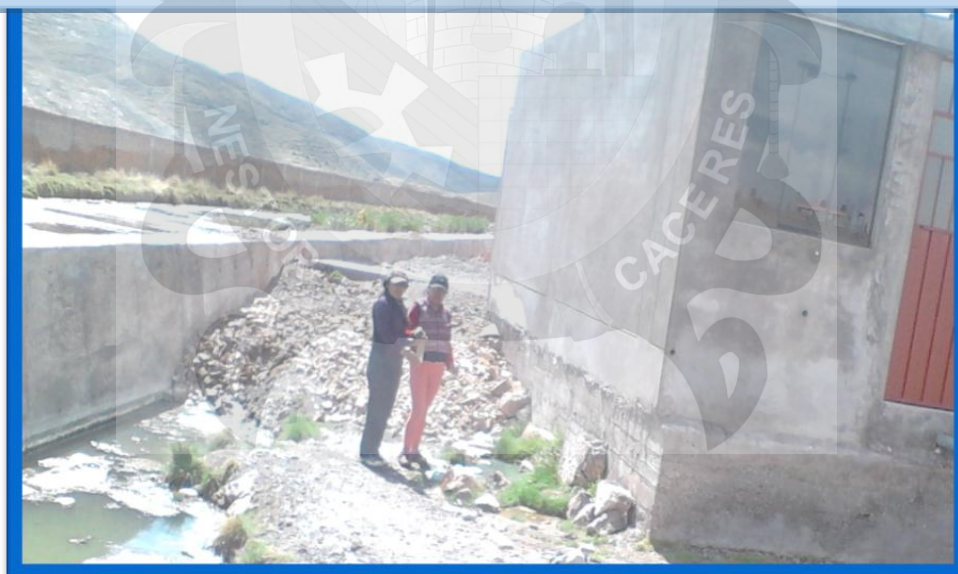
FOTOGRAFÍA 03: Se observa el muestreo de aguas para el análisis físico y químico, también se aprecia el deterioro en la cimentación expuesta – Urbanización Residencial Villa Médica – Juliaca.

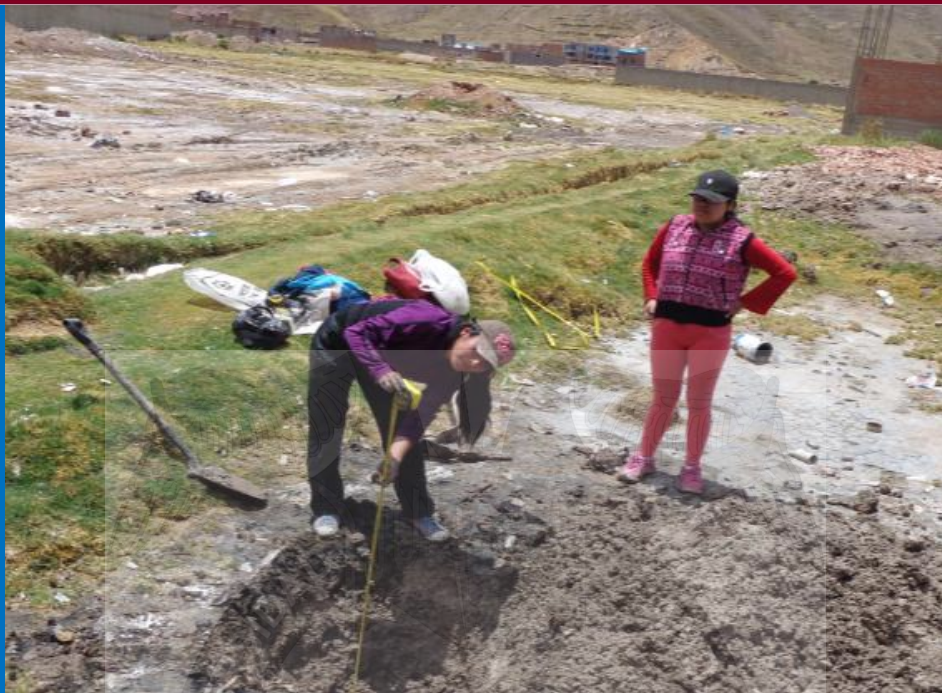
FOTOGRAFÍA 04: Se observa la estratigrafía del suelo donde se ha efectuado la calicata– Urbanización Residencial Villa Médica – Juliaca.

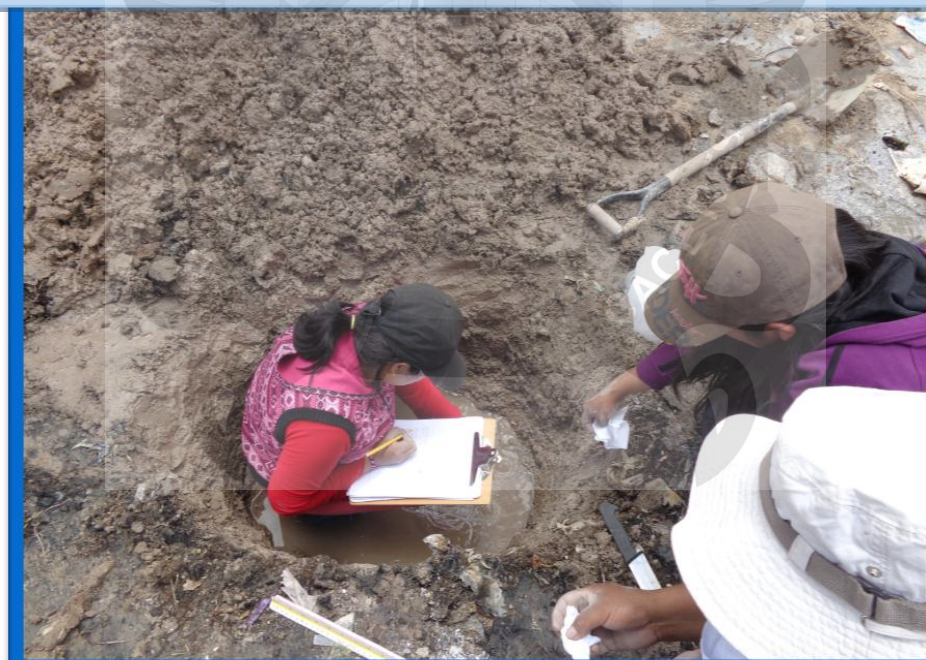
FOTOGRAFÍA 05: Se observa la construcción de otra calicata para determinar la estratificación del suelo y el elevado nivel freático – Urbanización Residencial Villa Médica – Juliaca.

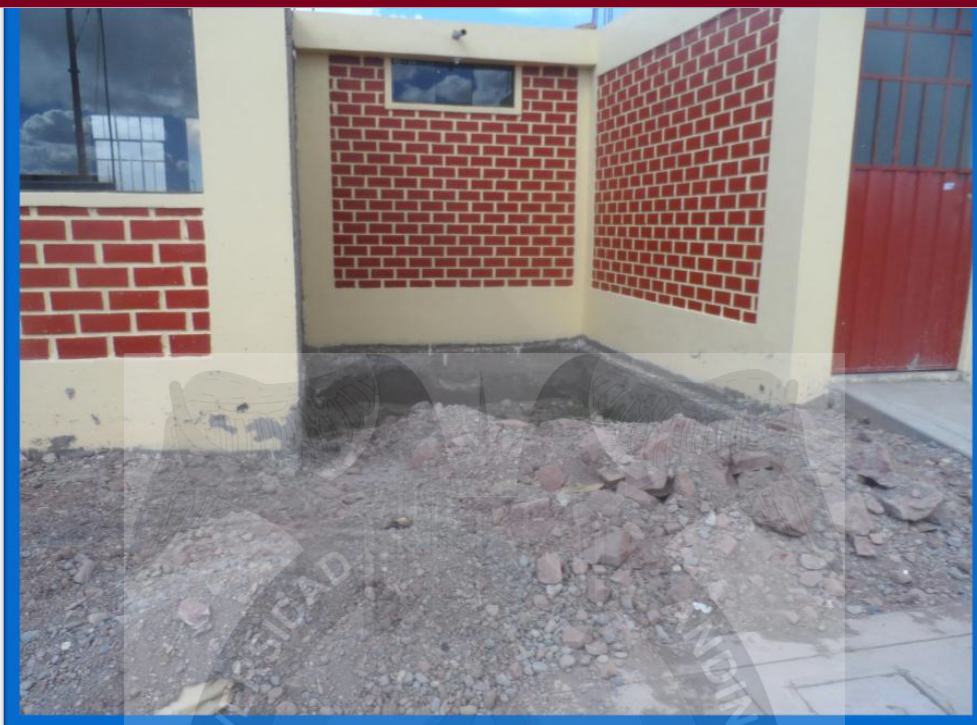
FOTOGRAFÍA 06: Se observa los cimientos y sobrecimientos expuestos ya que el área no cuenta con relleno – Urbanización Residencial Villa Médica – Juliaca.

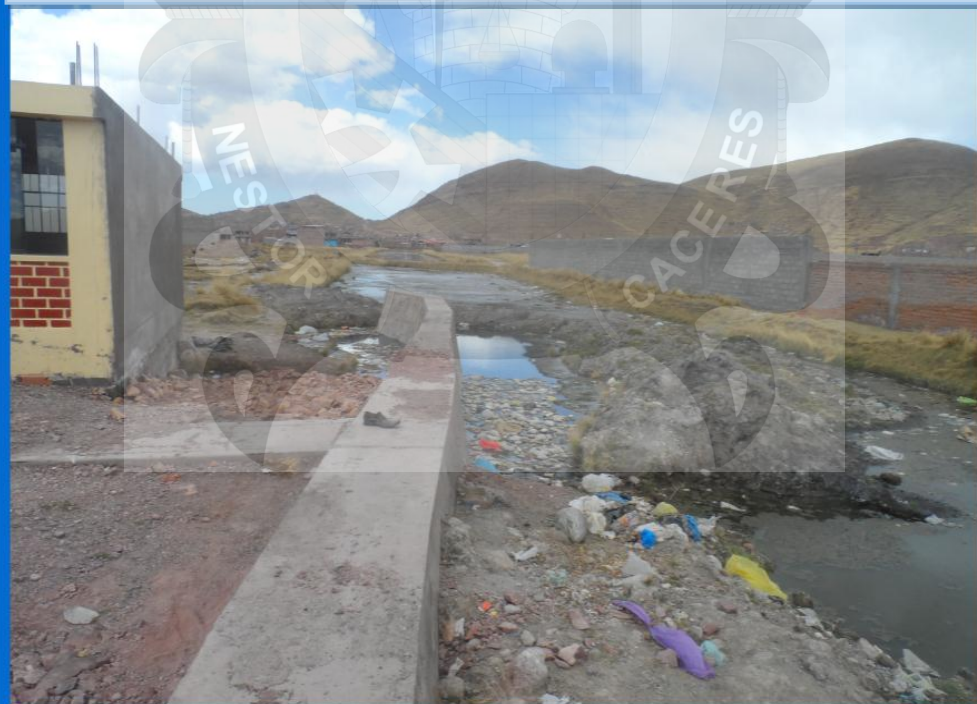
FOTOGRAFÍA 07: Se observa una canalización próxima a las construcciones, y el ataque de sustancias químicas a los cimientos y muros– Urbanización Residencial Villa Médica – Juliaca

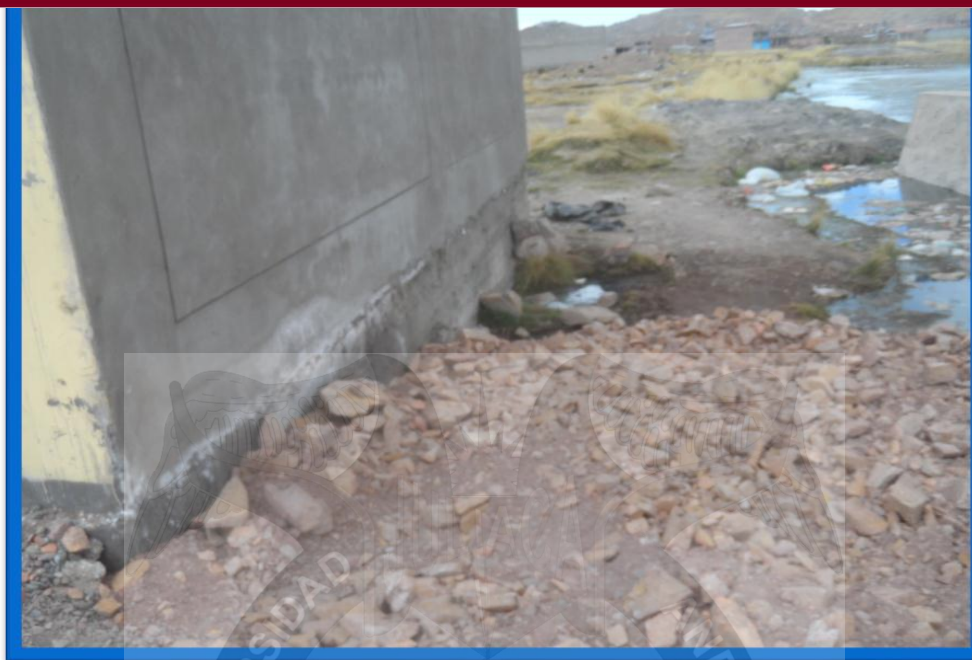
FOTOGRAFÍA 08: Se observa el ataque de sustancias químicas del suelo hacia la cimentación de la construcción, y que esta no cuenta con rellenos – Urbanización Residencial Villa Médica – Juliaca.

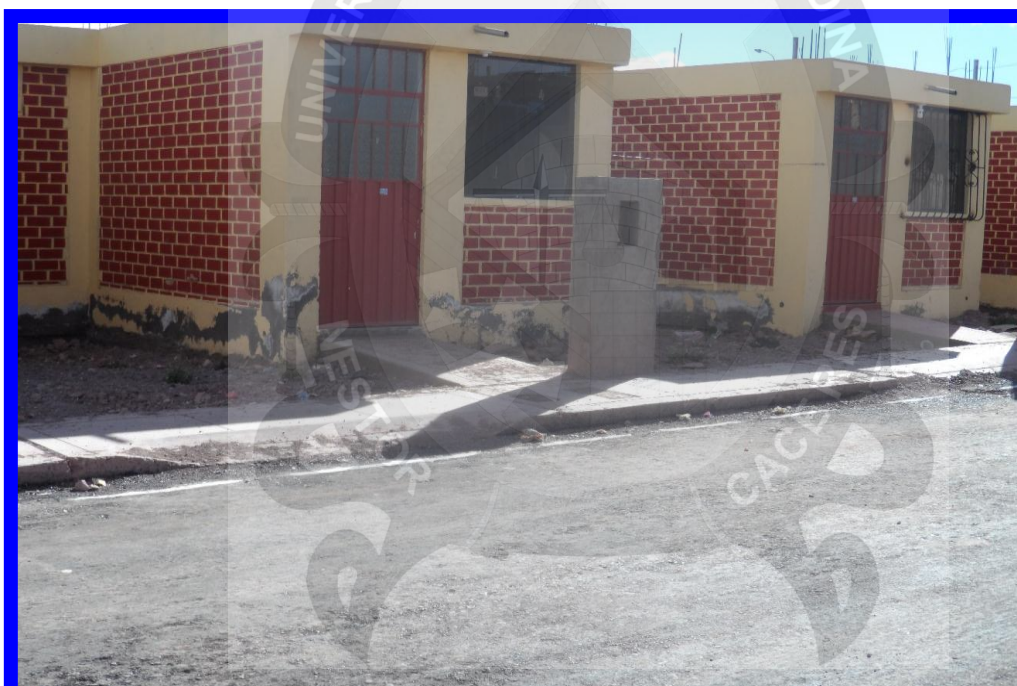
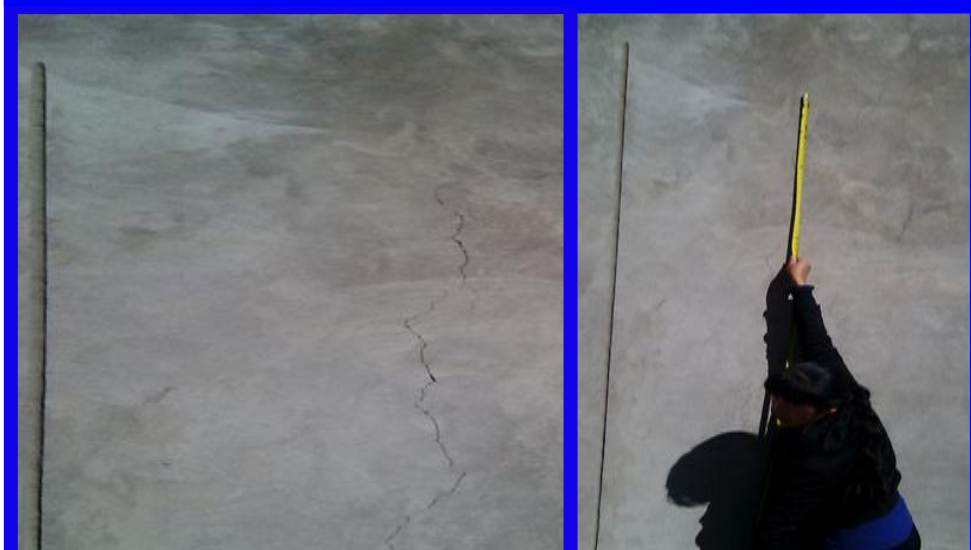
FOTOGRAFÍA 11: Se observan los muros de construcción - U

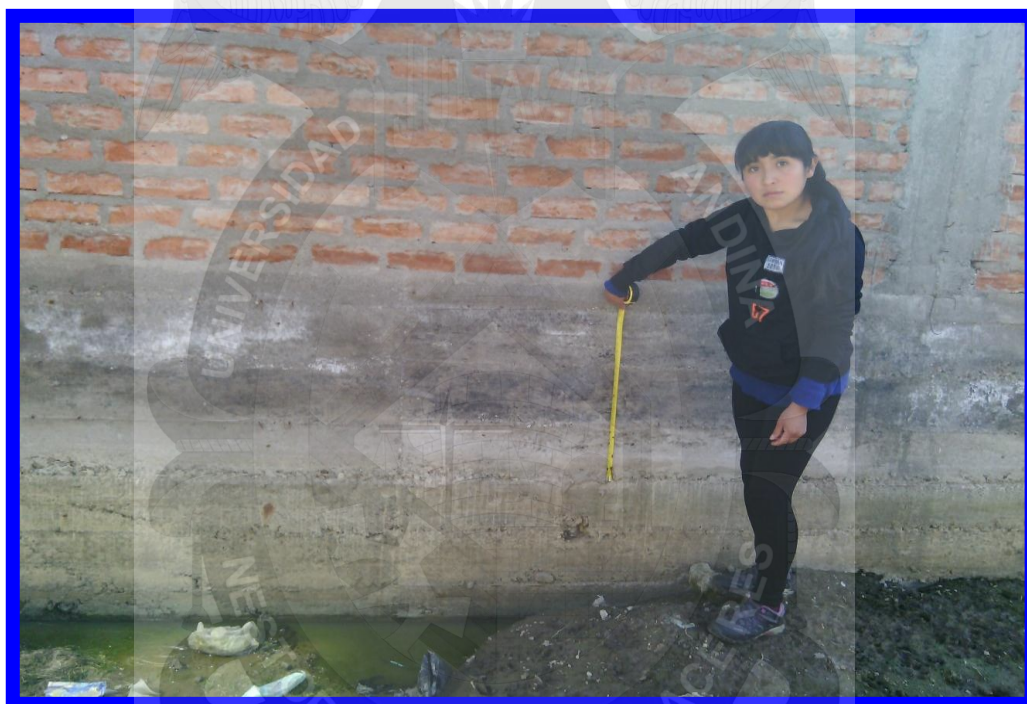
FOTOGRAFÍA 13: Se observa la medición del sobrecimiento, y se aprecia el agua estancada que se encuentra en la cimentación, con residuos orgánicos – Urbanización Residencial Villa Médica – Juliaca

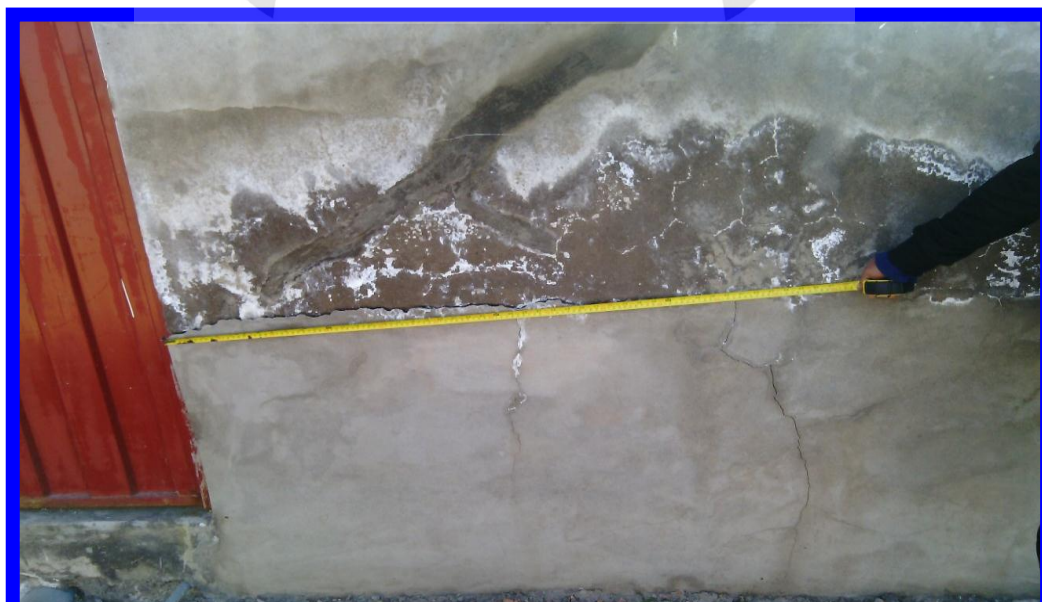
FOTOGRAFÍA 14: Se observa conjunto de grietas en la parte inferior del muro en dirección horizontal, vertical y diagonal. Teniendo una longitud de 120 cm, 40 cm, 60 cm y ancho de 10 mm, 1 mm y presenta eflorescencia, en la manzana (O) – Urbanización Residencial Villa Médica – Juliaca.

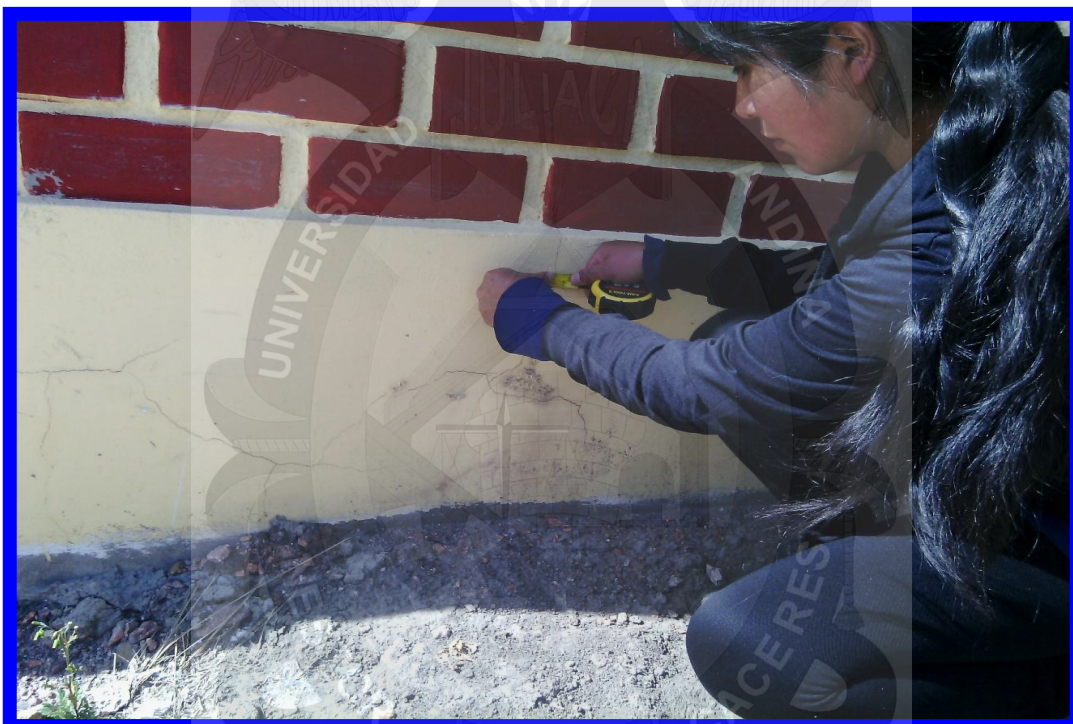
FOTOGRAFÍA 15: Se observa la medición de fisuras que van en dirección diagonal, teniendo longitudes de 15 cm a 20 cm y ancho de 0.5 mm, en la manzana (T) – Urbanización Residencial Villa Médica – Juliaca.

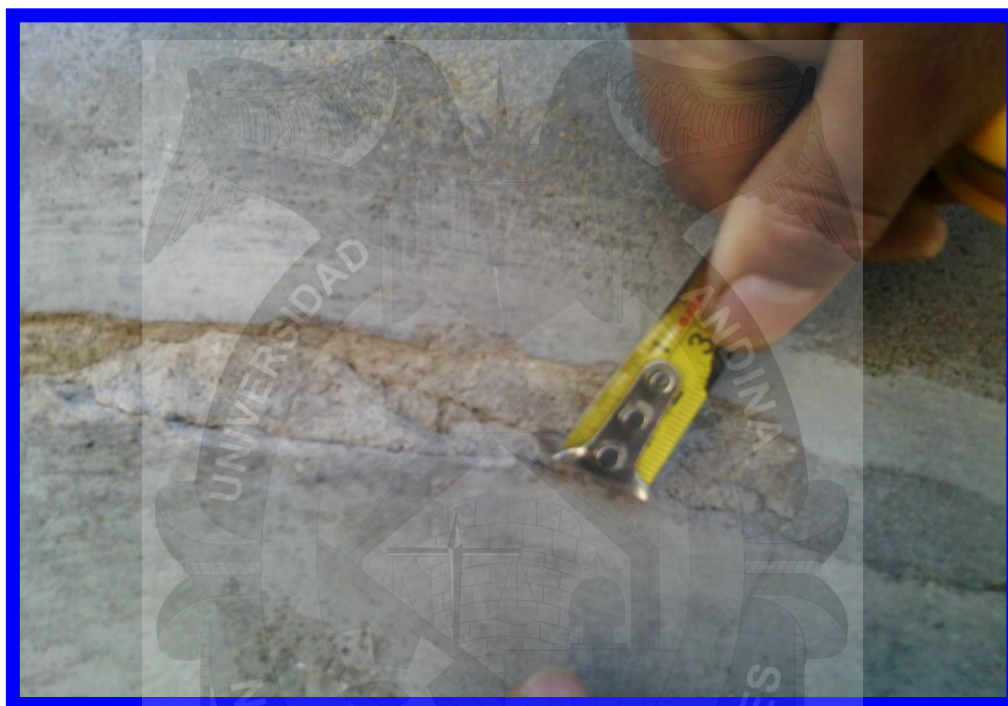
FOTOGRAFÍA 17: Se observa una grieta en dirección diagonal, teniendo una longitud de 60 cm y ancho de 20 mm, en la manzana (M) – Urbanización Residencial Villa Médica – Juliaca.

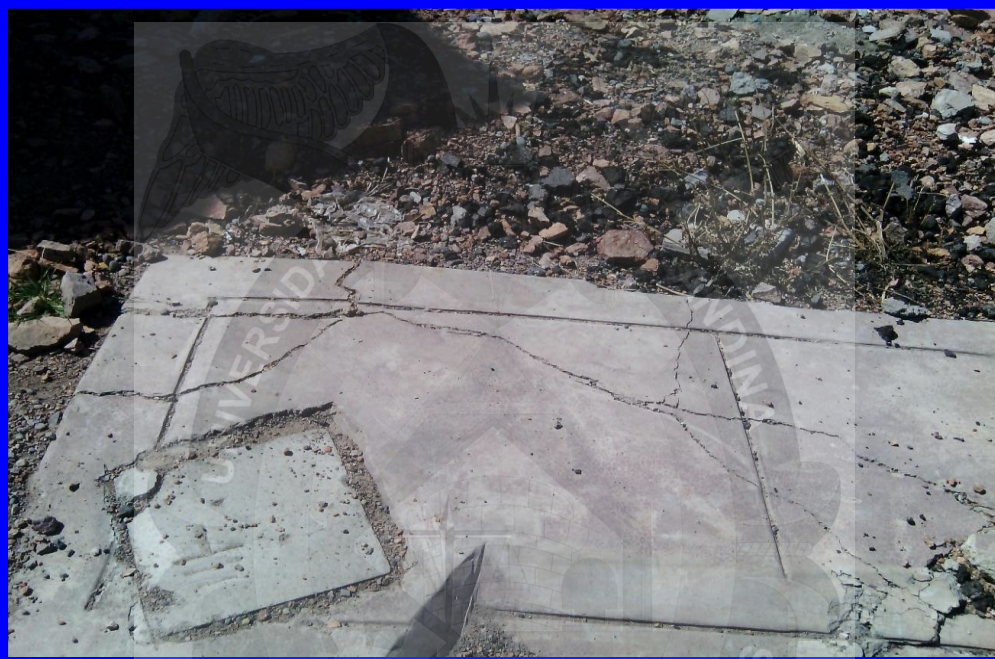
FOTOGRAFÍA 19: Se observa conjunto de grietas en dirección diagonal. teniendo longitudes de 100 cm, 45 cm, 30 cm y ancho de 10 mm, en la manzana (O) – Urbanización Residencial Villa Médica – Juliaca.

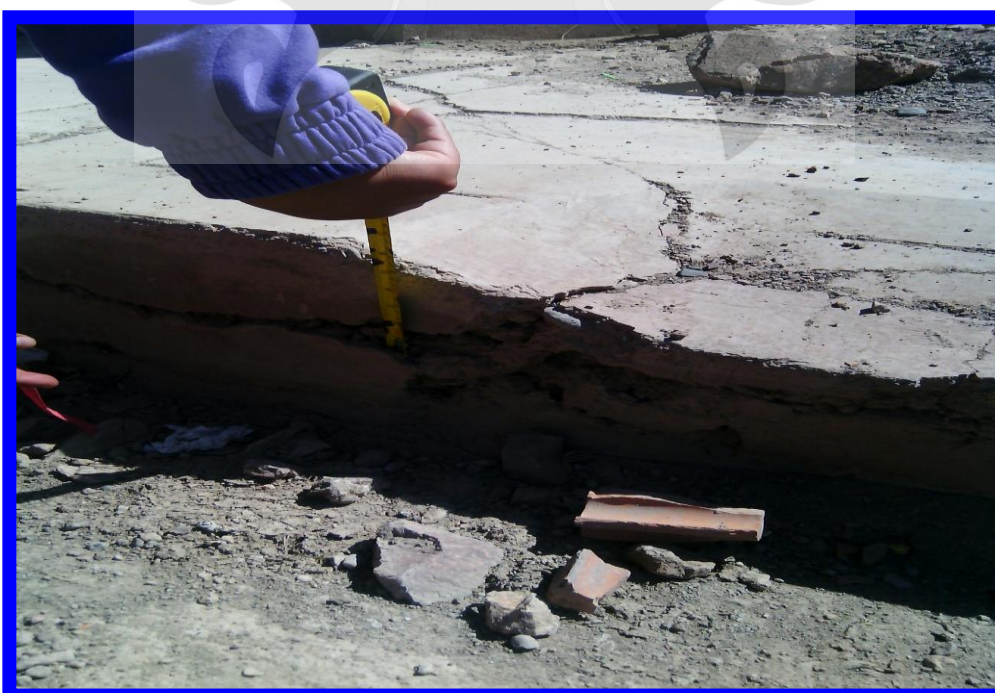
FOTOGRAFÍA 20: Se observa conjunto de grietas en dirección diagonal, teniendo longitudes de 100 cm, 50 cm, 45 cm y ancho de 20 mm, en la manzana (U) – Urbanización Residencial Villa Médica – Juliaca.

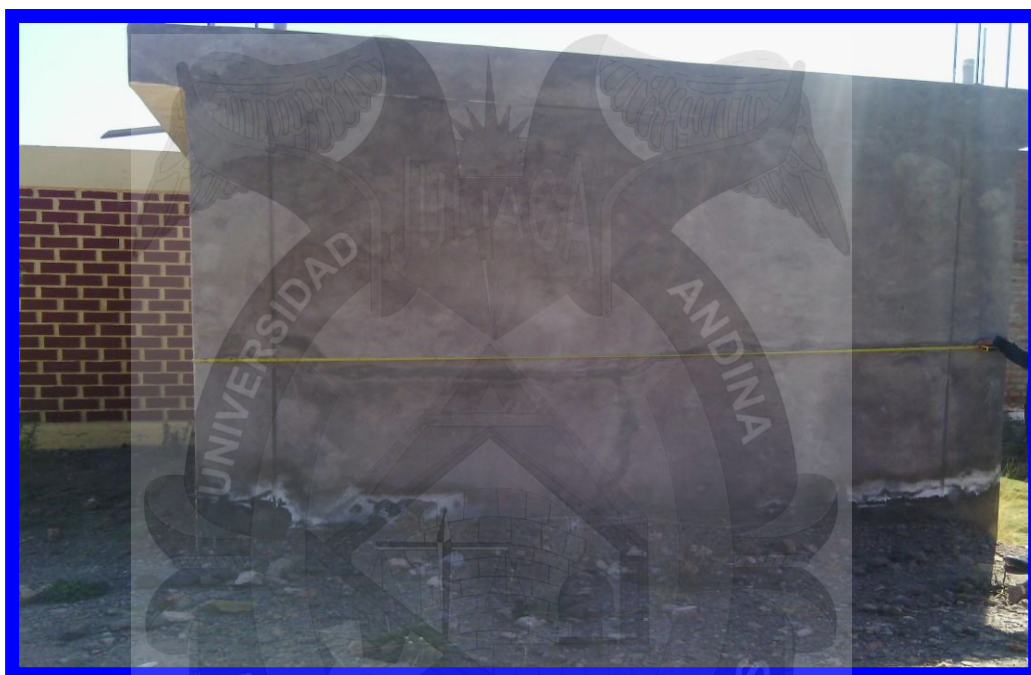
FOTOGRAFÍA 21: Se observa una grieta en dirección horizontal, teniendo una longitud de 340 cm y ancho de 1 mm, en la manzana (O) – Urbanización Residencial Villa Médica – Juliaca.

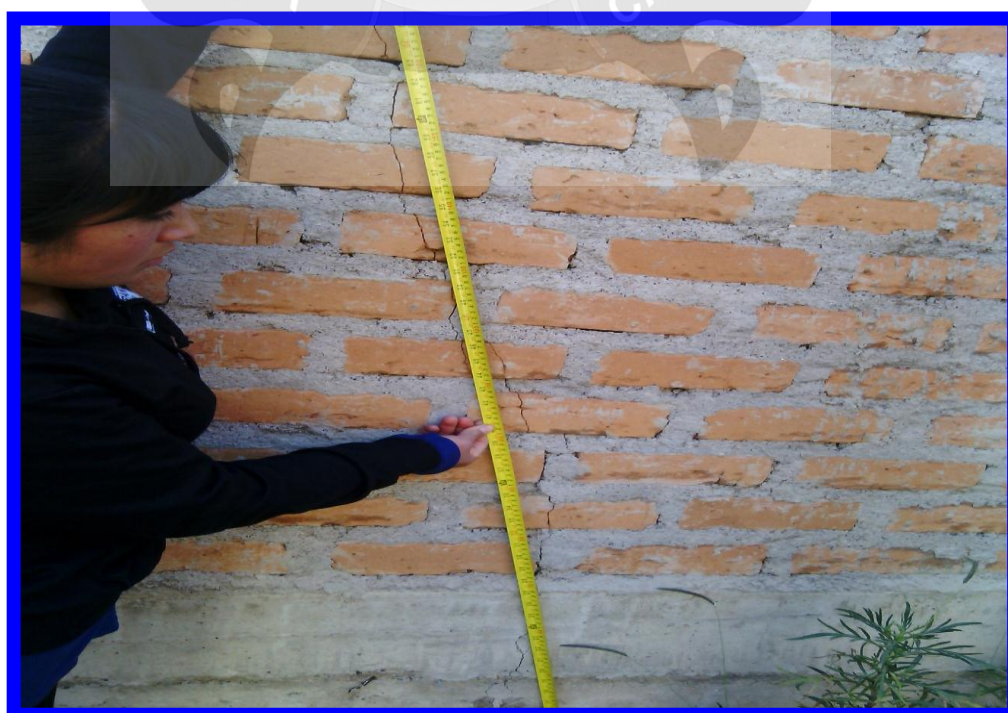
FOTOGRAFÍA 22: Se observa una grieta en dirección diagonal, teniendo una longitud de 120 cm y ancho de 1 mm, en la manzana (O) – Urbanización Residencial Villa Médica – Juliaca.

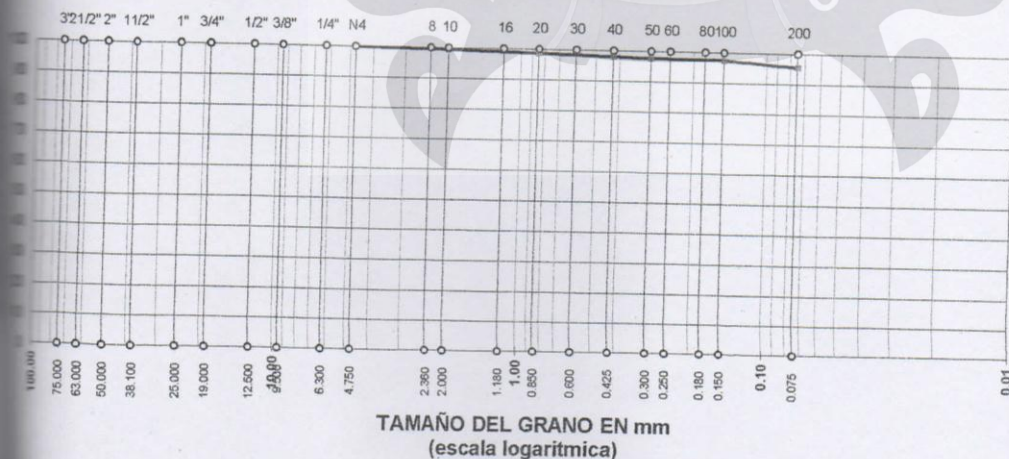
CURVA GRANULOMETRICA

TAMICES ASTM	ABERTURA mm	PESO RETENIDO	%RETENIDO PARCIAL	%RETENIDO ACUMULADO	% QUE PASA	ESPECIF.	TAMAÑO MAXIMO:
75	75.000						DESCRIPCION DE LA MUESTRA
60	63.000						P.L.= 200.00
40	50.000						P.L.= 8.86
20	38.100						P.P.= 191.14
10	25.000						% W = 54.07
75	19.000						LIMITES DE CONSISTENCIA:
40	12.500						L.L.= 72.23
20	9.500						L.P.= 30.13
10	6.300						I.P.= 42.09
75	4.750	0.00	0.00	0.00	100.00		CARACT. GRANULOMETRICAS:
60	2.360						D10= --- Cu= ---
40	2.000	1.06	0.53	0.53	99.47		D30= --- Cc= ---
20	1.180						
10	0.850	1.57	0.79	1.32	98.69		CLASIFICACION:
75	0.600						I.G. =
40	0.425	1.23	0.62	1.93	98.07		SUCS : CH
20	0.300	0.68	0.34	2.27	97.73		ASSTHO :
10	0.250						
75	0.180						OBSERVACIONES:
40	0.150	0.36	0.18	2.45	97.55		
20	0.075	3.96	1.98	4.43	95.57		
BASE		191.14	95.57	100.00	0.00		
TOTAL		200.00	100.00				
% PERDIDA

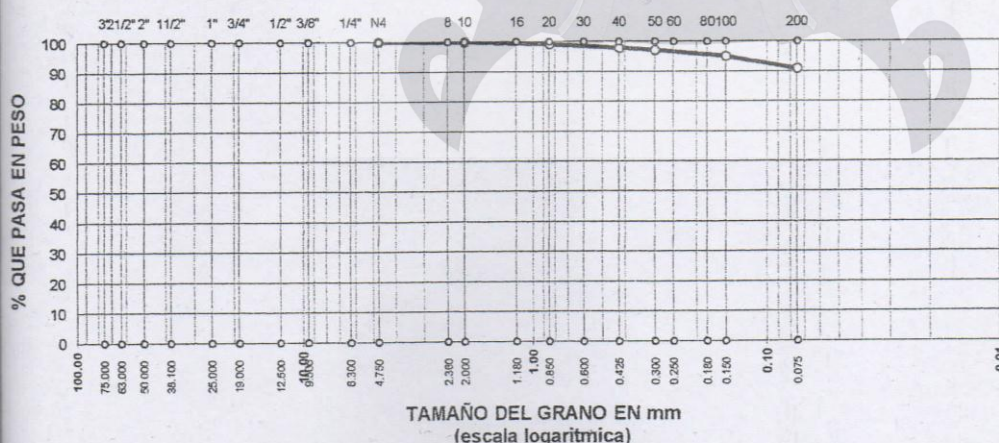
CURVA GRANULOMÉTRICA

TAMICES ASTM	ABERTURA mm	PESO RETENIDO	%RETENIDO PARCIAL	%RETENIDO ACUMULADO	% QUE PASA	ESPECIF.	TAMAÑO MÁXIMO: DESCRIPCIÓN DE LA MUESTRA
3"	75.000						P.I.= 200.00
2 1/2"	63.000						P.L.= 18.30
2"	50.000						P.P.= 181.70
1 1/2"	38.100						% W = 34.73
1"	25.000						LÍMITES DE CONSISTENCIA:
3/4"	19.000						L.L.= 71.83
1/2"	12.500						L.P.= 26.24
3/8"	9.500						I.P.= 45.58
1/4"	6.300						CARACT. GRANULOMÉTRICAS:
No4	4.750	0.00	0.00	0.00	100.00		D10= — Cu= —
No8	2.360						D30= — Cc= —
No10	2.000	0.19	0.10	0.10	99.91		
No16	1.180						
No20	0.850	1.60	0.80	0.90	99.11		
No30	0.600						
No40	0.425	2.41	1.21	2.10	97.90		
No50	0.300	1.62	0.81	2.91	97.09		
No60	0.250						
No80	0.180						
No100	0.150	3.99	2.00	4.91	95.10		
No200	0.075	8.49	4.25	9.15	90.85		
BASE		181.70	90.85	100.00	0.00		
TOTAL		200.00	100.00				
% PERDIDA		90.85

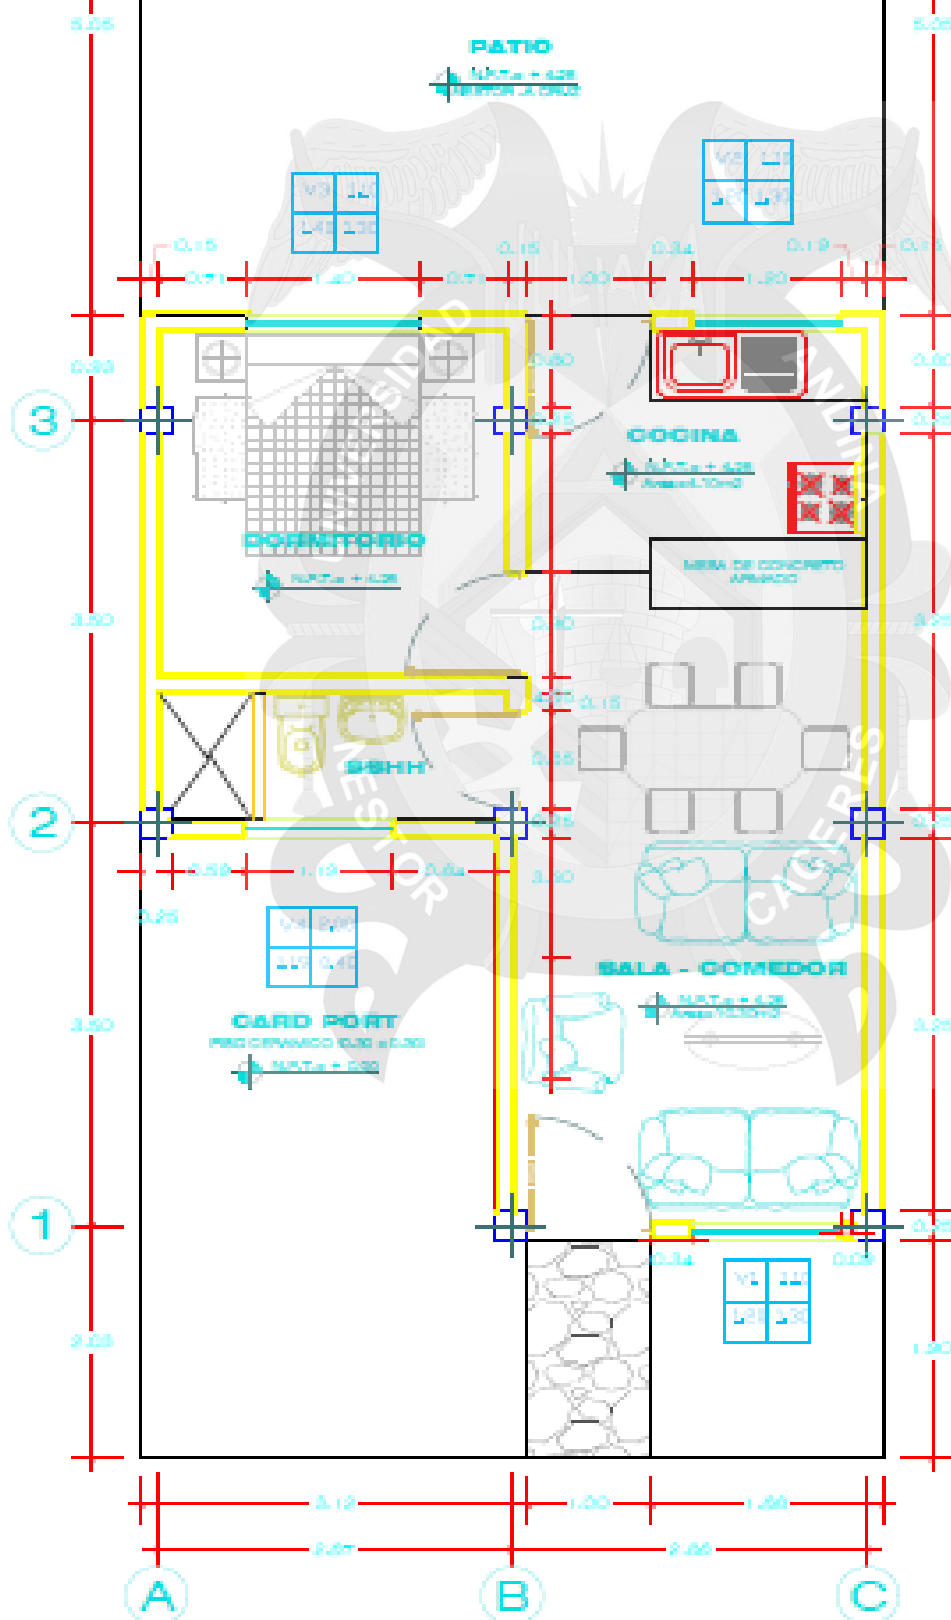
AREA CONSTRUIDA = 36.24 m²

AREA TECHADA = 41.64 m²
